# Rijswerk in slikken

## De rampzalige bedijkingen van het Verdrongen Land van Zuid-Beveland, 1852-1863

S.J.J. CHAMULEAU

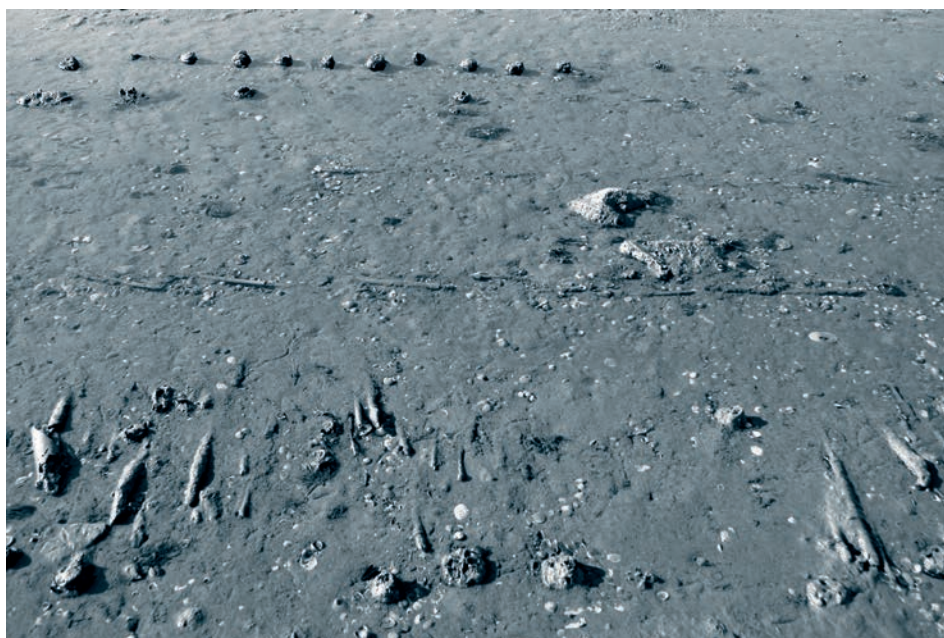
In de slikken van de Oosterschelde, vóór de zeedijk bij Krabbendijke, ligt een circa 700 meter lang rijswerkrestant, dat door het water wordt blootgelegd en langzaam verdwijnt. Het rijswerk bestaat uit twee delen. Het eerste deel is circa 600 meter lang met een waarschijnlijke breedte van ruim 2 meter. Hiervan is vrijwel alleen een rij paalkopjes zichtbaar. Het tweede deel van ongeveer 100 meter lang en circa 40 meter breed bestaat uit verschillende stroken rijswerk. Het niveau van de slikken ligt hier tussen + 0,8 m en - 0,6 m NAP.

Afb. 1. Rijswerk in de slikken nabij de Stoodorpolder. Foto auteur.

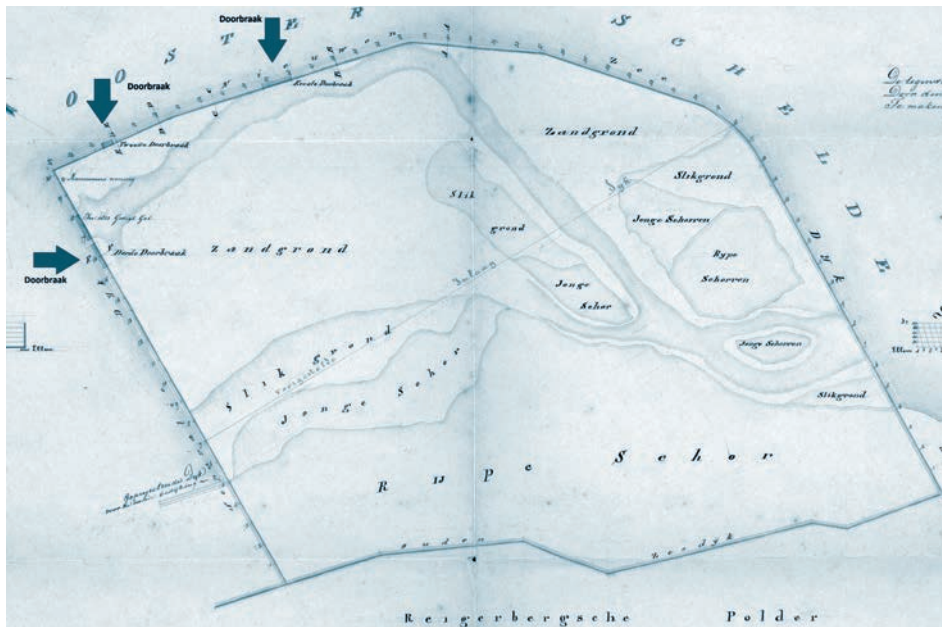
Hoofdingenieur Ortt oordeelde vernietigend over de deskundigheid van de Engelse ingenieurs.<sup>19</sup> Hij rapporteerde dat tijdens een storm uit het zuidwesten de dijken het had-den begeven. Het waterniveau steeg tot 1,3 meter boven volzee (circa 3,10 m + NAP). De dijken waren nog niet volledig met klei bekleed, vooral aan de binnenzijde ontbrak deze. Daar de dijken nagenoeg geheel uit zand waren opgebouwd, spoelden zij aan de binnenzijde uit. Er ontstonden op verschillende plaatsen zuigers onderdoor de dijk (piping) waar-van het water met kracht binnen de dijk omhoog kwam. Het dijklichaam zakte daardoor spoedig in. Het vormde openingen tot 300 meter breed. Over 1.800 meter werd de kruin weggeslagen (zie afb. 5).<sup>20</sup>

Afb. 5. Stormschade van 26 september 1853 aan de Eerste Polder met drie doorbraakgaten, waarvan er twee op de plek van een voormalige getijdegeul lagen en tot op 0,4 m - NAP waren uitgespoeld. Kaart door J.E.T. Ortt. Zeeuws Archief, tg. 219, NV Landbouwmij. De Bathpolders, NV Zeeuwsche Fruitteelt Mij. inv.nr. 91.

voormalige getijdegeul, waar de dijk uitgespoeld was tot het niveau van die geulen. Hier werd niet gesproken over spoelgaten die ter plaatse van de dijk zouden zijn ontstaan als gevolg van de dijkdoorbraken. Ook de tekening laat daarvan niets blijken. Als er geen, of nauwelijks spoelgaten zijn ontstaan wijst dit waarschijnlijk op het volledig inzakken van het dijklichaam, waardoor er nauwelijks een spoelgat werd gevormd. Verder blijkt uit de grote omvang van de slikken die ingedijkt waren dat er slechts een gering oppervlakte aan rijpe schorren binnen de bedijking heeft gelegen. Kortom: de dijken van de Eerste Polder waren opgebouwd op een te lage en instabiele bodem en voldeden niet aan de gestelde veiligheidseisen van Waterstaat. Het zand uit de slikken, afgedekt met een te dunne kleilaag, deugde niet als bouw materiaal voor de dijken.

Naar aanleiding van deze ramp adviseerde Ortt de Maatschappij in 1854 het inpolde-ringswerk op te geven. De Maatschappij diende zich te richten op het graven van het kanaal en de aanleg van de afdamming van de Oosterschelde. Daarna zullen de aanwassen aangroeiën die rendabel en met minder risico te bedijken zijn. Iets wat Dronkers overigens ook al in 1852 had voorgesteld. Een hoge vloed van februari 1854 completeerde de vernieling met de opruiming van de nog aanwezige keten.

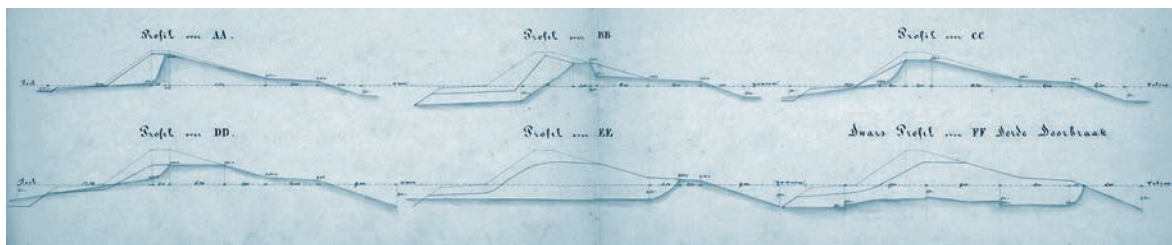
Afb. 6. Eerste Polder bij Bath september 1853. De zate van de dijk kern was 18,0 m, gevolgd door een verhoogde buitenberm van 6,0 m breed en 0,8 m boven hoogwaterniveau (het hoogwater zal hier toen gemiddeld circa 1,8 + NAP zijn geweest). Daarop aansluitend was een 3,0 m brede glooiing aflopend van 1,2 m naar 2,5 m beneden hoogwater. Aan de binnenzijde was er een berm van 5,0 m. De totale dijkbreedte kwam daarmee op 32,0 m. De kruinhoogte was 3,30 m boven hoogwater, op sommige plaatsen was dit in werkelijkheid slechts 2,35 m, respectievelijk 5,10 m en 4,15 m + NAP. Schets door J.E.T. Ort. Zeeuws Archief, tg. 219, NV Landbouwmij De Bathpolders, NV Zeeuwsche Fruitteelt Mij. inv.nr. 91.
