Inundatie van de Wieringermeer in april 1945

Reconstructie van de dijkdoorbraak en overstroming

Tijdschrift voor
waterstaatsgeschiedenis
20 (2011) 2, 62-74

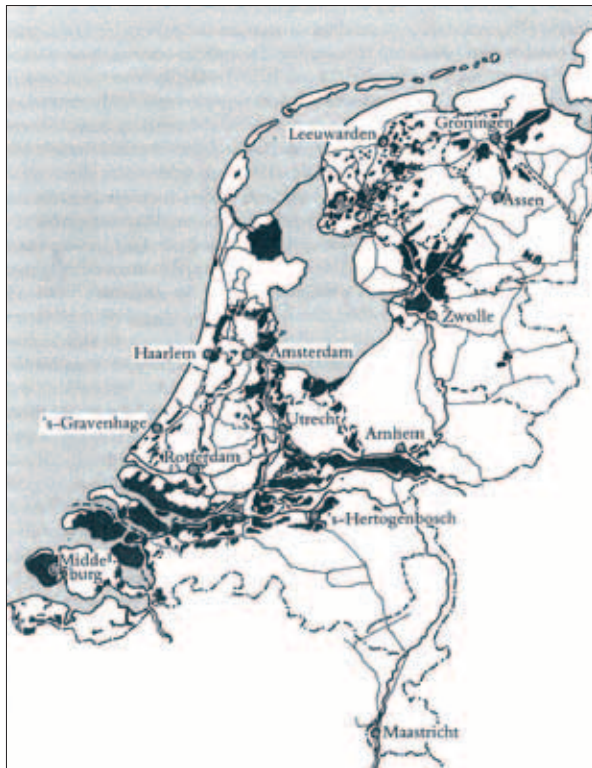
Afb. 2. Geïnadeerde gebieden ten tijde van de bevrijding. Ontleend aan L. de Jong, *Het Koninkrijk der Nederlanden tijdens de Tweede Wereldoorlog deel Xb*.

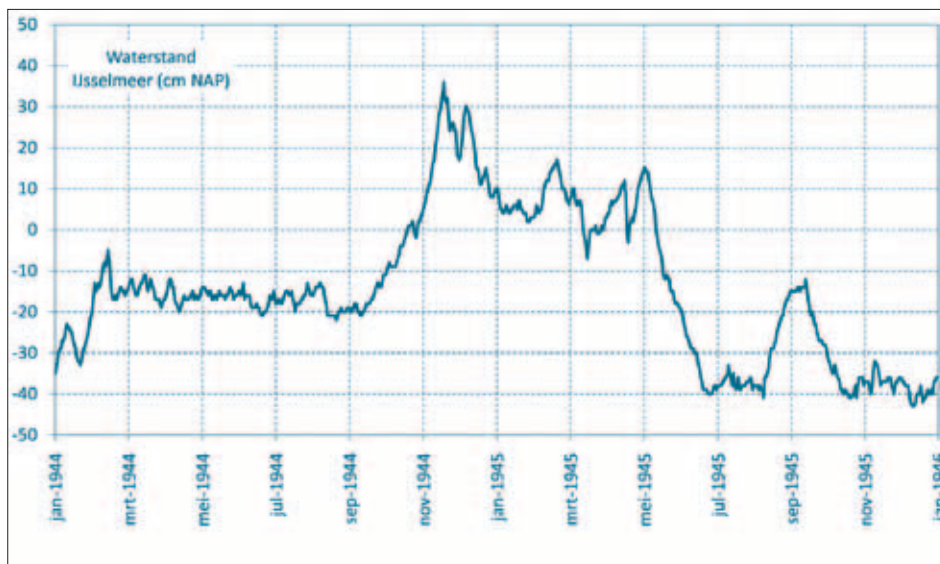
Afb. 3. Gemiddelde waterstand in het IJsselmeer in 1944 en 1945. Normaal is het zomerstreefpeil NAP – 0,2 m. en het winterstreefpeil NAP – 0,4 m.

Vanaf oktober 1944 is het IJsselmeerpeil verder opgezet (zie afb. 3). Vanaf 1 november 1944 tot aan de bevrijding werd het peil nagenoeg continu boven NAP gehouden, met een uitschieter van NAP + 0,36 meter op 18 november. Dit is 76 centimeter boven het streefpeil in de winter en al halverwege de anderhalve meter uit het plan van de Deltacommissie van Veerman uit 2008 om het IJsselmeer als grote zoetwaterberging in te richten.⁹ Rond september 1944 werd het reeds door de Duitsers dras gezette of geïnundeerde oppervlak geschat op 120.000 hectare. Het inunderen gebeurde in deze fase van de oorlog door speciale Duitse inundatieofficieren onder bevel van Oberbaurat Kiel.

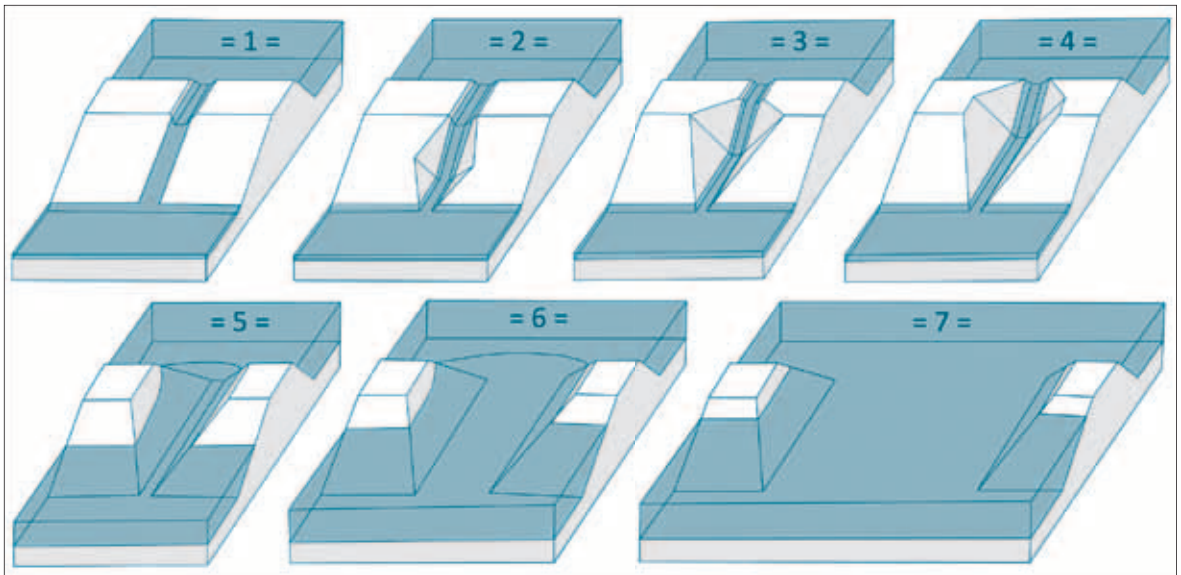
Afb. 4. Doorbraak van een dijk. Naar P.J. Visser, *Breach growth in sand dikes* (PhD-thesis, TU Delft 1998).

Fase 1: het binnentalud wordt steiler (afb. 4.1 naar afb. 4.2)

Direct na de explosie stroomt het water door het gat in de dijk over het binnentalud naar de dijksloot. De stroomsnelheid is in deze fase om en nabij één meter per seconde. Bij het over het talud naar beneden stromen neemt de stroomsnelheid echter toe, waardoor het water steeds meer materiaal opneemt uit het talud. Hierdoor graaft het water vanaf de teen een geul in de dijk totdat in deze geul een maximale helling bereikt is.

Fase 2: de kruin wordt smaller (afb. 4.2, via afb. 4.3 naar afb. 4.4)

De maximale helling uit fase 1 blijft, maar deze helling verplaatst zich vanaf het binnentalud door de kruin van de dijk naar het buitentalud. De geul wordt in deze fase ook breder doordat aan weerszijden van de bres zand uit één van de twee zijwanden in het snelstromende water schuift. Op een zeker moment is van de kruinbreedte niets meer over. Gedurende deze periode ontstaat ook het begin van een ontgrondingskuil aan het eind van het binnentalud.

Fase 3: de kruinhoogte zakt (afb. 4.4 naar afb. 4.5)

Het laatste restje van de dijk is een driehoekige moot grond ter plaatse van het buitentalud. In deze fase schuurt de geul dieper uit en hierdoor neemt de stroomsnelheid flink toe. Aan het eind van deze fase is de 'oude' dijk ter plaatse van de bres volledig verdwenen. De stroomsnelheid is nu toegenomen tot tien meter per seconde.

Fase 4: de bres verbreedt zich (afb. 4.5 naar afb. 4.6)

Door de flink toegenomen stroomsnelheid begint de bres serieus in de breedte te groeien. Het snelstromende water neemt continu zand mee van het onderwater gelegen gedeelte van de zijwanden en wel totdat deze zo steil geworden zijn dat ze bezwijken door afschuiving en in het water glijden. Deze moot zand wordt door de stroming afgevoerd, waarna het proces weer van voor af aan begint. In de eerdere fases gleden er ook wel zand in de geul, maar stroomde het water niet snel genoeg en was er meer tijd nodig om de afgeschoven hoeveelheid zand af te voeren. Tegelijkertijd groeit de in fase 2 genoemde ontgrondingskuil snel.

Fase 5: de polder raakt vol (afb. 4.6 naar afb. 4.7)

Na verloop van tijd stijgt het peil in de polder dusdanig dat het instromende water steeds meer wordt geremd. Hierdoor wordt de turbulentie en ook de erosie in de bres minder. Tevens is de ontgrondingskuil zo groot dat het steeds moeilijker wordt voor het opgewerkte zand om de kuil uit te stromen.

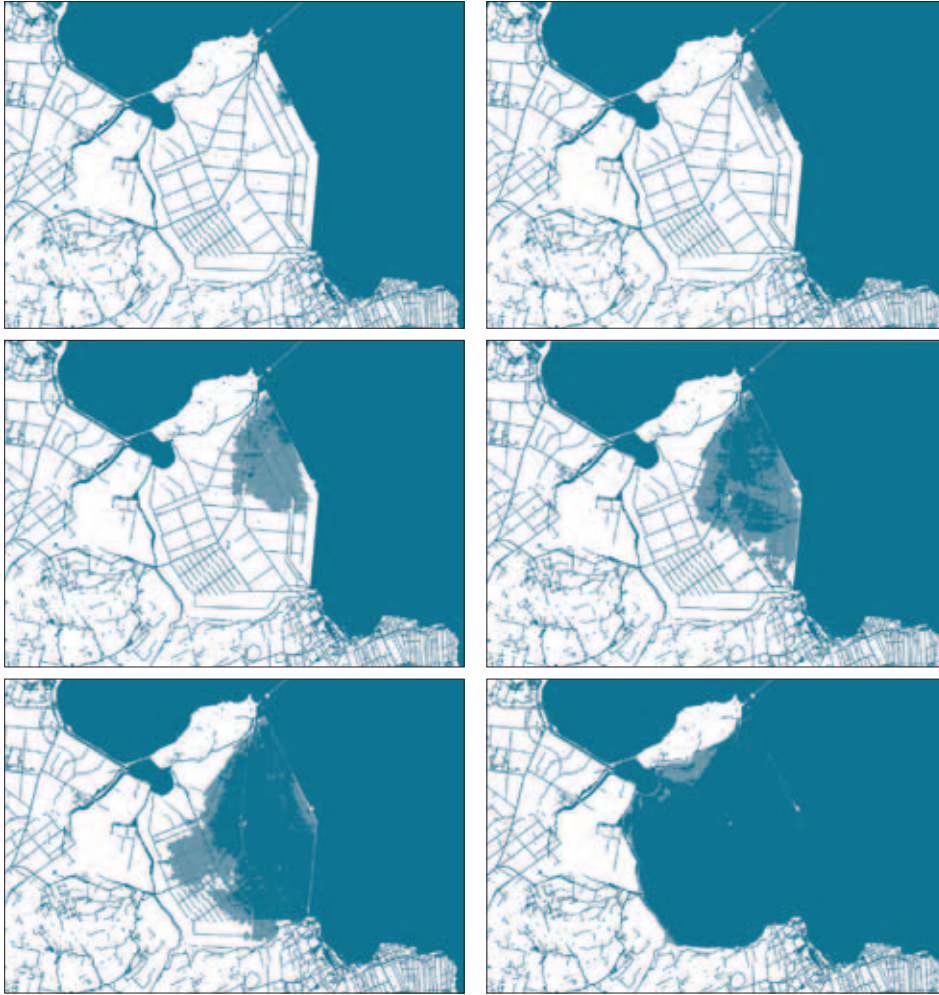
Afb. 6. De ontwikkeling van de inundatie gedurende 48 uur na de doorbraak. Door het grote kombergingsoppervlak verliep de inundatie geleidelijk waardoor iedereen tijdig de polder kon evacueren.

Het inundatiepatroon uit afbeelding 6A-F is gesimuleerd op een computermodel van de polder met als basis een hoogtekaart (de AHN) waarin voor elke 25 x 25 meter een niveau is opgenomen. Aan deze kaart is het netwerk van vaarten en tochten gekoppeld om het hierboven beschreven snelle transport van water door de watergangen mogelijk te maken.

Voor de simulatie zijn de eindafmetingen van de bres als input gebruikt. Daarnaast is de snelheid waarmee de bres groeide zo gekozen dat de snelheid waarmee het waterpeil in de polder steeg overeen kwam met de historische waarnemingen. Zo zijn in het rapport van de Cock en Willemse de waterstanden opgenomen zoals die in de R.K. pastorie te Wieringerwerf zijn waargenomen (zie afb. 7). In de nacht van 17 op 18 april stond het water rond half één rond het huis. Om drie uur begon het water de woning binnen te dringen

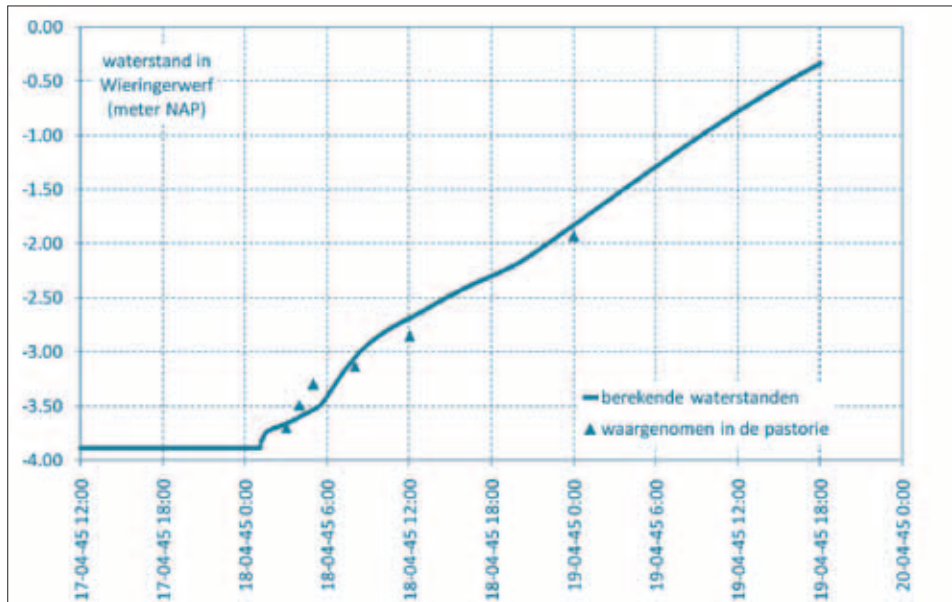
Afb. 7. Het verloop van de berekende waterstand in Wieringerwerf en de op de pastorie waargenomen waterstanden.

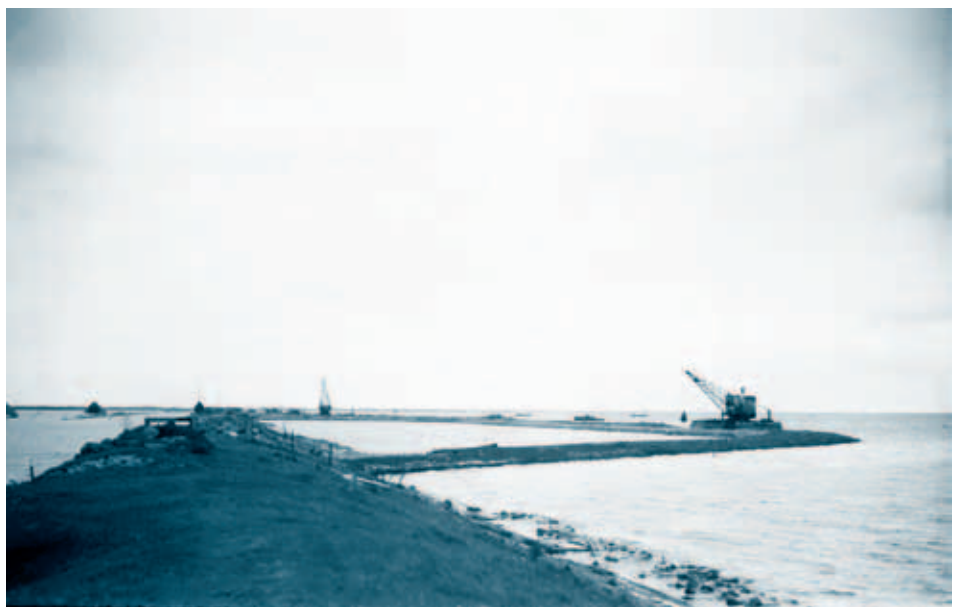
Afb. 8. Herstelwerkzaamheden in augustus 1945. De nieuwe dijk om de bresgaten is gesloten. Er kan begonnen worden met het leegpompen van de polder. Collectie W. Verkerk, Zuiderzeemuseum, Enkhuizen.

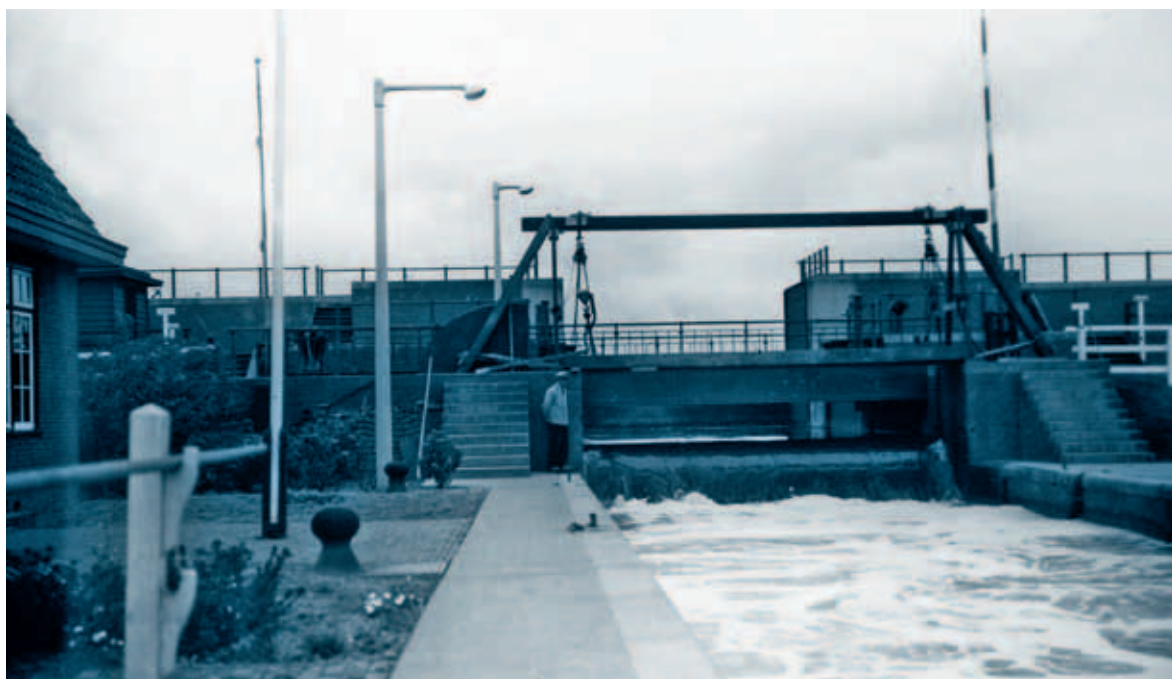
Afb. 10. De Overle-
kersluis bij Medemblik
waardoor water uit de
Wieringermeer naar de
Vier Noorder Koggen is
afgelaten. Met de tij-
delijke hijsconstructie
kon door het aanbrengen
of wegnemen van
schotbalken het debiet
worden gereguleerd.
Collectie W. Verkerk,
Zuiderzeemuseum,
Enkhuizen.

Via de Overlekersluis (afb. 10) nabij Medemblik is 55 miljoen kubieke meter water onder vrij verval afgelaten naar het oude land van West-Friesland (Vier Noorder Koggen). Hiervoor is eerst een dubbele rij schotbalken geplaatst om daarna de puntdeuren te openen. Vervolgens is door het wegnemen van een of meerdere schotbalken het debiet geregeld tot maximaal achthonderd kuub per minuut overeenkomstig de gemaalcapaciteit van de Vier Noorder Koggen.¹⁹
