Voor als de dijken doorgingen

Maatregelen tegen rivieroverstromingen bij boerderijen, zeventiende-negentiende eeuw

JUDITH TOEBAST

Tijdschrift voor
waterstaatsgeschiedenis
21 (2012) 1-2, 11-22

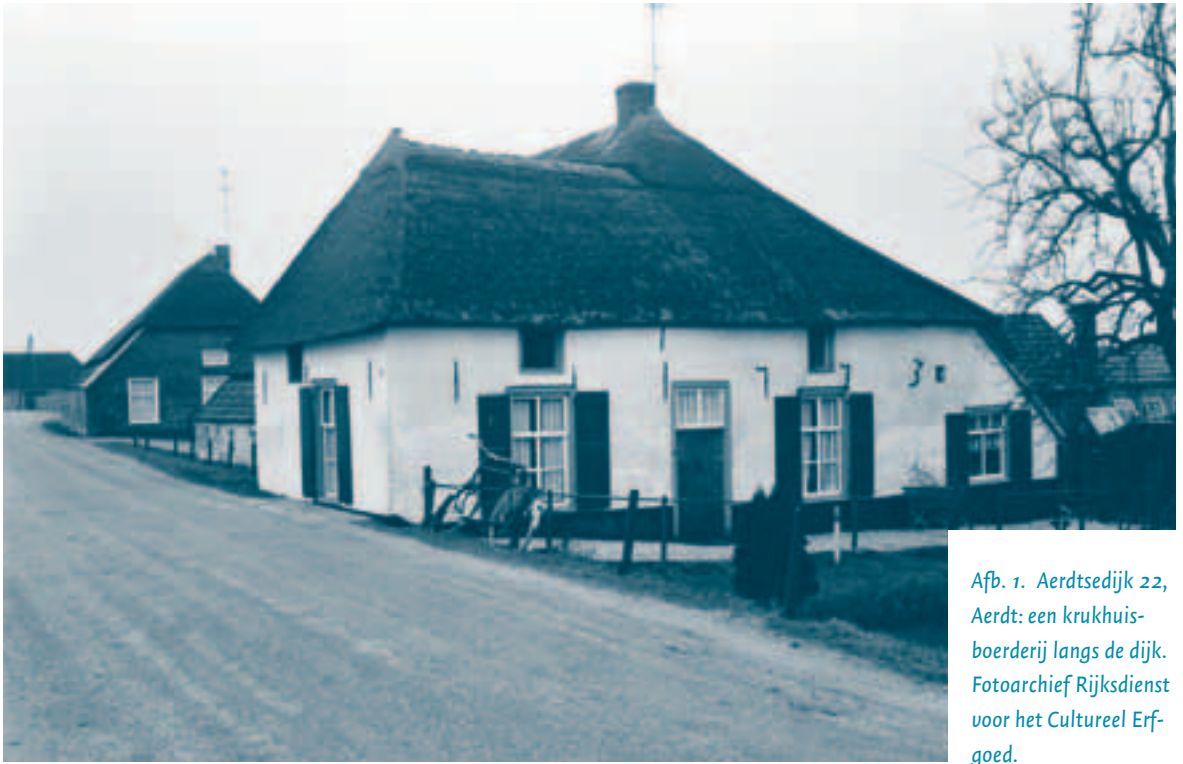
Afb. 1. Aerdsedijk 22, Aerd: een krukhuisboerderij langs de dijk. Fotoarchief Rijksdienst voor het Cultureel Erfgoed.

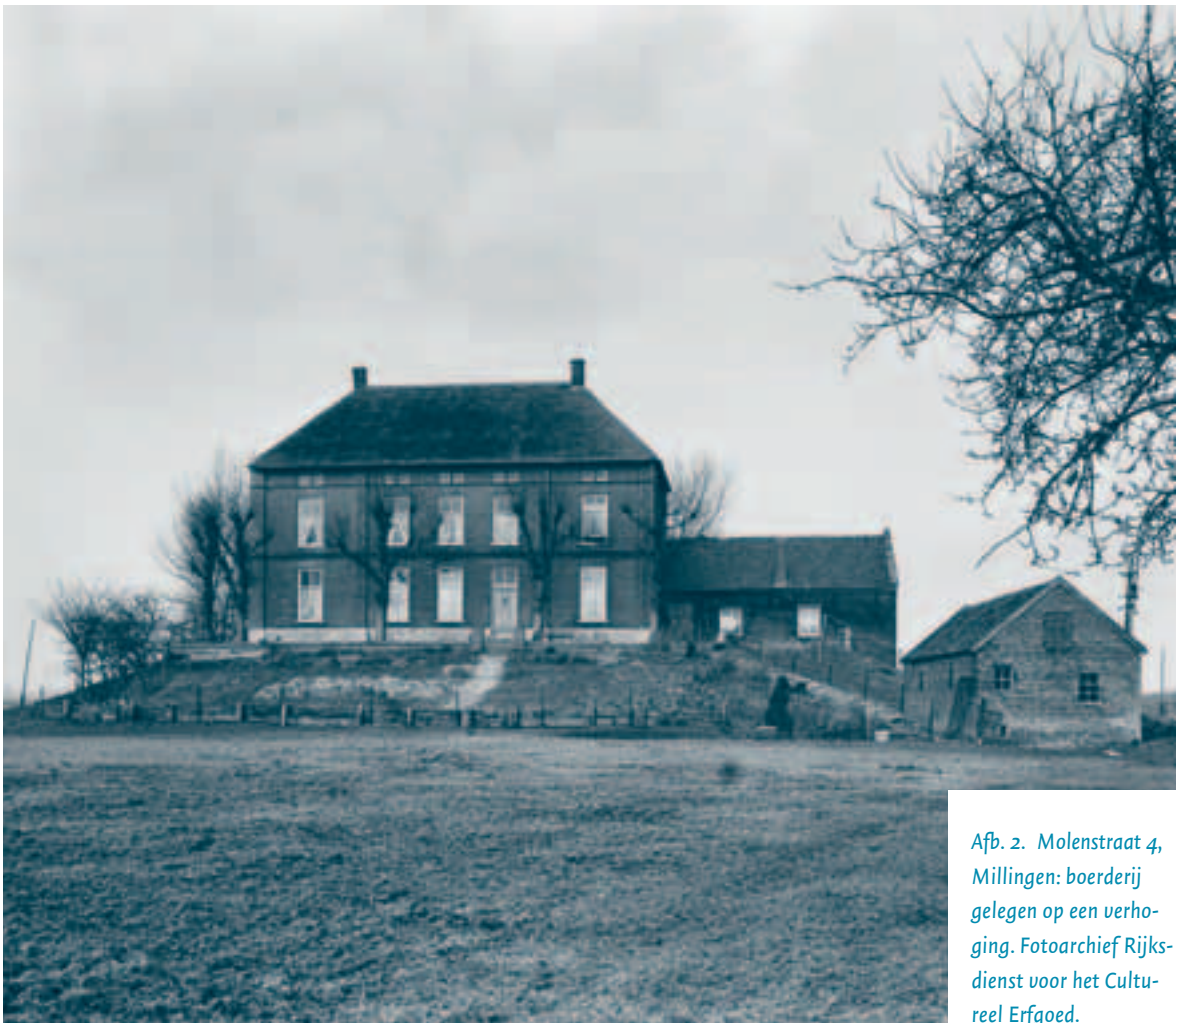
Afb. 2. Molenstraat 4, Millingen: boerderij gelegen op een verhoging. Fotoarchief Rijksdienst voor het Cultureel Erfgoed.

Het bouwen van boerderijen op hoger gelegen gebieden gebeurde niet alleen in desbetreffende gebieden, maar in heel Nederland. Men bouwde op vluchtheuvels en oeverwallen, zodat de kans op natte voeten minder groot was. Enerzijds zijn er de natuurlijke verhogingen zoals oeverwallen. Anderzijds zijn er kunstmatige ophogingen zoals dijken en terpen. Zo is in het noorden van het land bekend dat vanaf de negende eeuw woonheuvels of terpen relatief dichtbevolkt waren.⁸ Op deze plaatsen hield men het langst droge voeten. Afhankelijk van de hoogte van het gebied zijn de terpen hoger of lager gebouwd. In het westen van het Gelders Rivierengebied zijn hogere terpen dan in het oosten (afb. 2).⁹

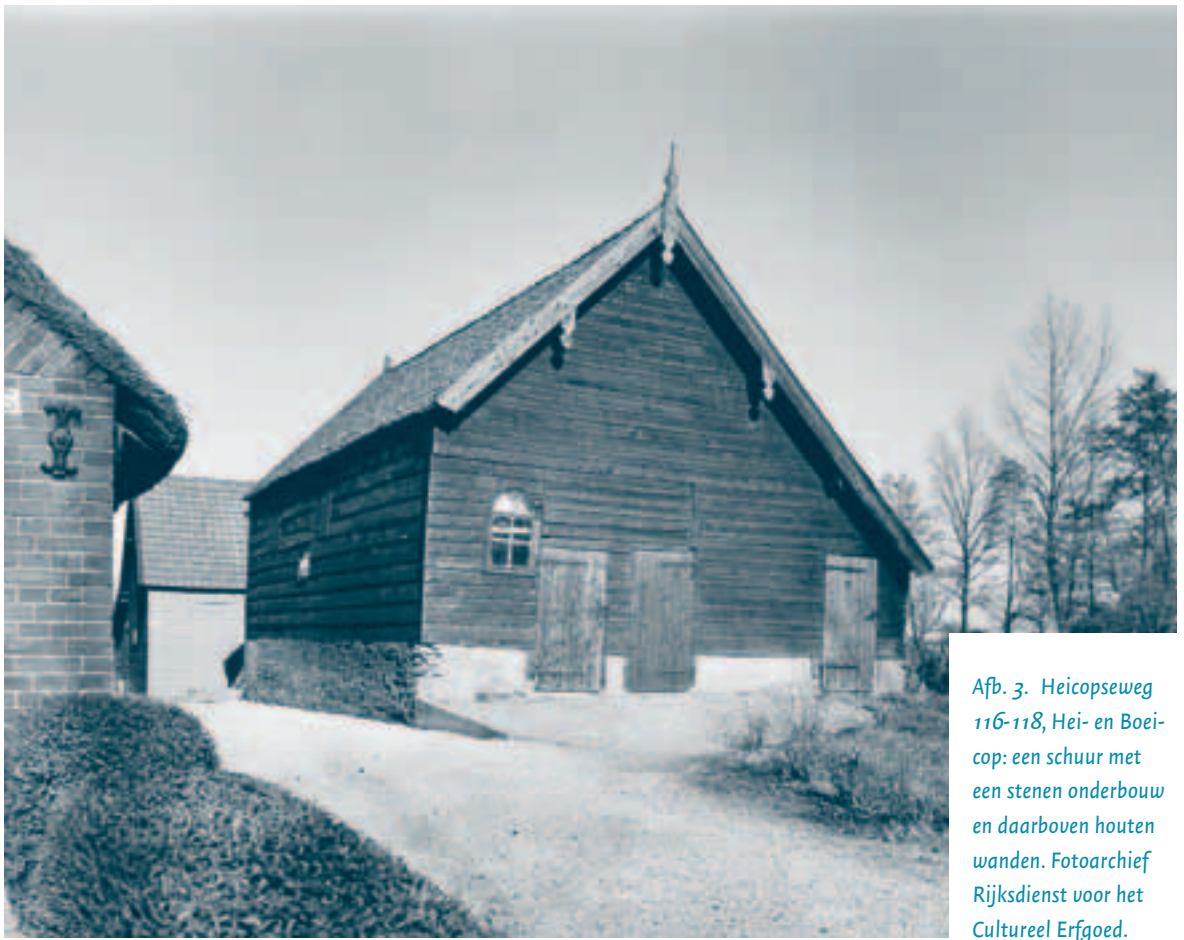
Afb. 3. Heicopseweg 116-118, Hei- en Boeicop: een schuur met een stenen onderbouw en daarboven houten wanden. Fotoarchief Rijksdienst voor het Cultureel Erfgoed.

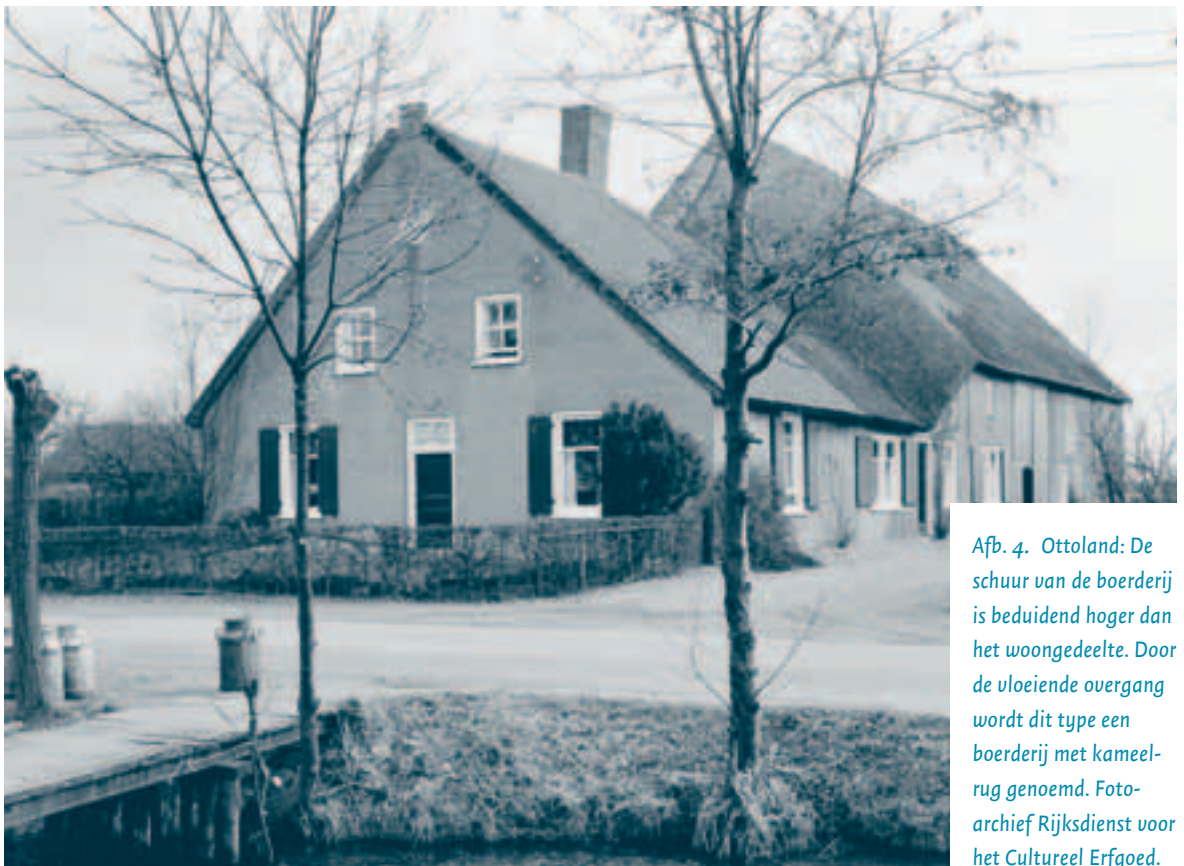
Afb. 4. Ottoland: De schuur van de boerderij is beduidend hoger dan het woongedeelte. Door de vloeiende overgang wordt dit type een boerderij met kameelrug genoemd. Fotoarchief Rijksdienst voor het Cultureel Erfgoed.

overgang van het lage woongedeelte naar het hoge bedrijfs gedeelte verliep geleidelijk, waardoor een ‘kameelrug’ ontstond (afb. 4).¹¹ In de Krimpenerwaard zijn tevens losstaande schuren geweest waarvan waterzolders of resten zijn aangetroffen.

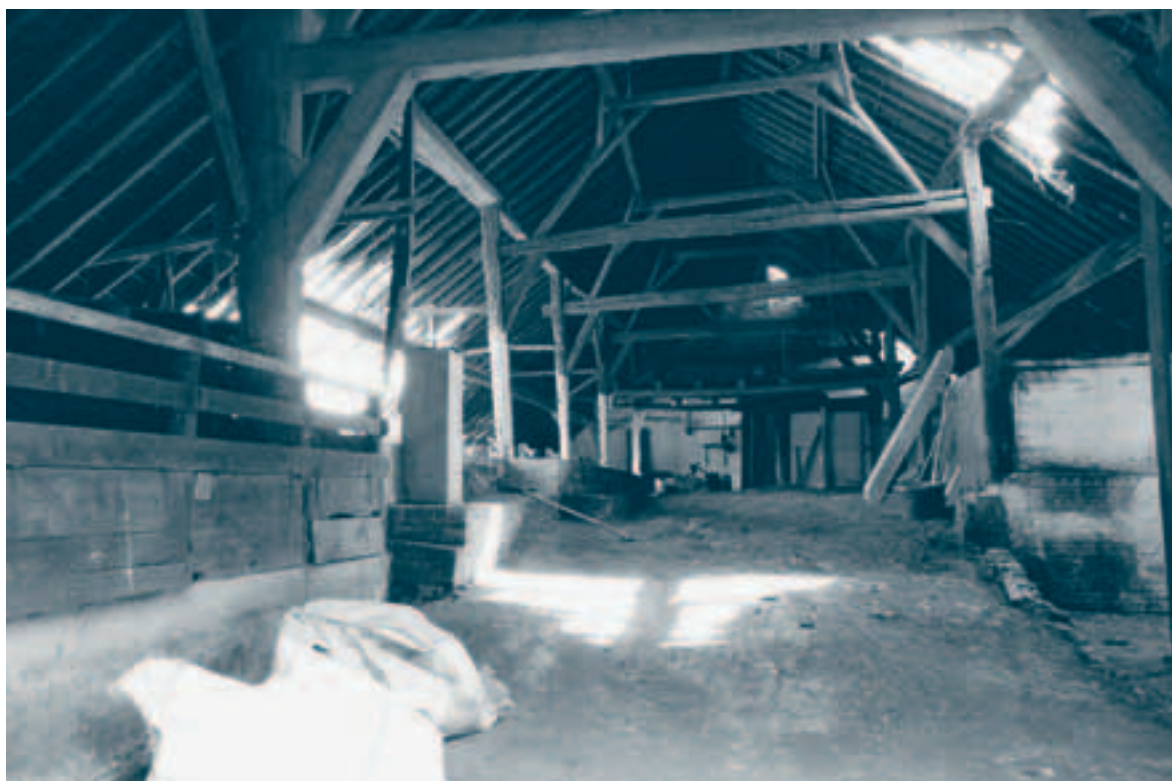
Afb. 5. Burggraaf 6, Meerkerk: in de boerderij is een waterstal op een aarden bult aanwezig. Door het oplopende talud konden de koeien naar de stal. Fotoarchief Rijksdienst voor het Cultureel Erfgoed.

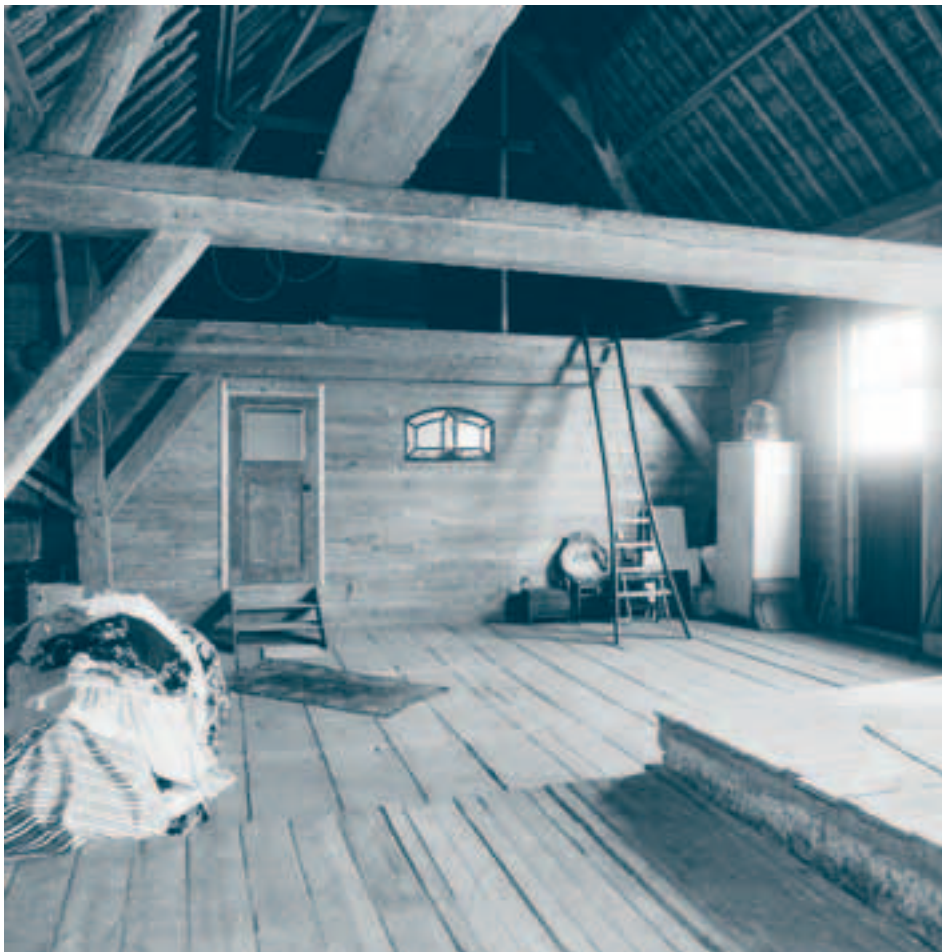
Afb. 6. Smalzijde 12, Nieuwland: op de zolder is een hoogtevverschil waar te nemen, rechts op de foto, dat dienst deed als waterzolder. Dit gedeelte was verzaamd uitgevoerd om het gewicht van het vee te kunnen dragen. Fotoarchief Rijksdienst voor het Cultureel Erfgoed.

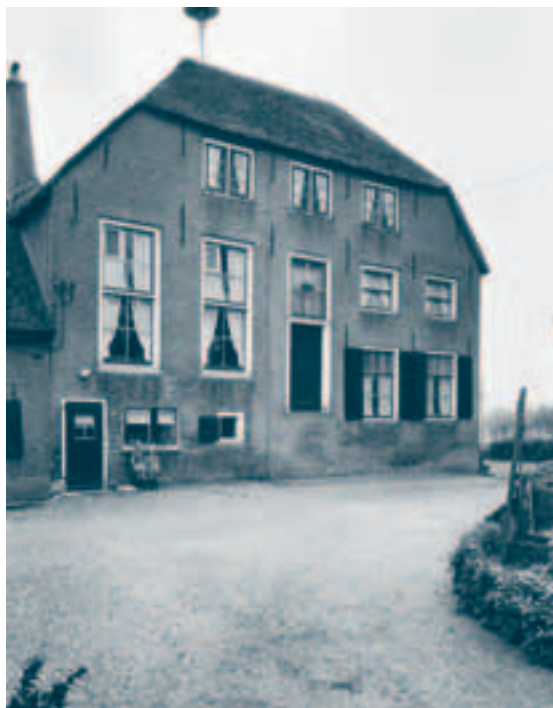
Afb. 7. Het Hooge Huys, Ottoland 30-32 in Ottoland: aan de hoge vensters, links in de gevel, is zichtbaar waar zich de waterkamer bevindt. In het midden van de gevel bevindt zich de vloeddeur. Fotoarchief Rijksdienst voor het Cultureel Erfgoed.

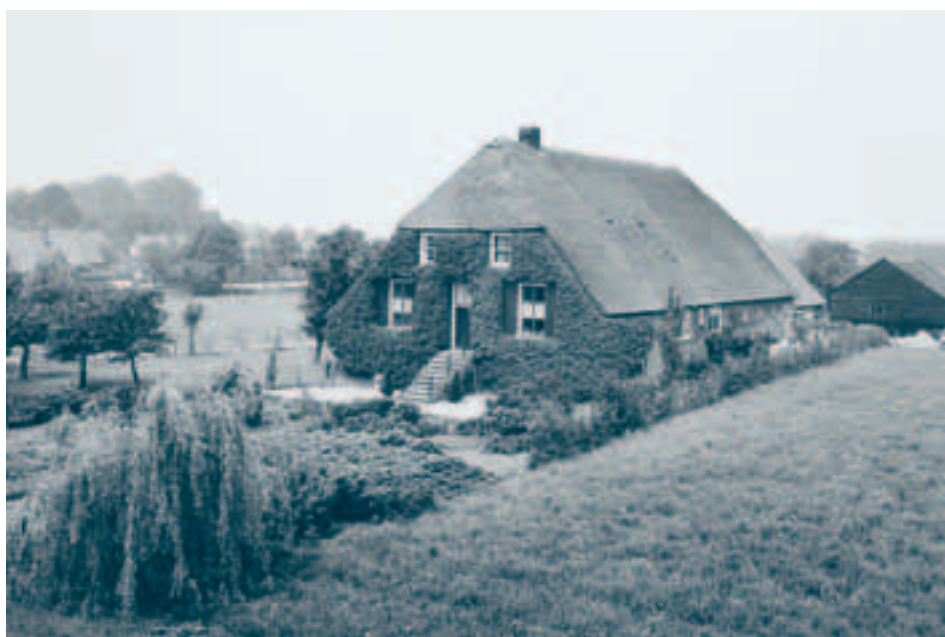
Afb. 8. Waalbanddijk 83, Dodewaard: de boerderij is geheel 'op hoogte' gebouwd. Aan de trap tegen de voor-gevel is zichtbaar hoe hoog de gehele begane grond van het woongedeelte is gelegen. Fotoarchief Rijksdienst voor het Cultureel Erfgoed.

Al wordt de term waterkamer of waterverdieping in Gelderland niet gebruikt, ook hier zijn voorbeelden aangetroffen van boerderijen die een verhoogde verdieping hebben. Een goed voorbeeld is boerderij Eindeakkers aan de Waalbanddijk in Dodewaard. Deze boerderij is in zijn geheel opgetrokken met een gemetselde voet, waardoor de begane grond ruim boven het maaiveld is gelegen (afb. 8).²⁷ Het woongedeelte is in tegenstelling tot de doorsnee boerderij geheel onderkelderd, waardoor het hele woongedeelte verhoogd is. Ook de grote T-boerderijen zijn vaak voorzien van een bovenverdieping die ten tijde van overstromingen bewoond werd.
