Waardering en selectie van cultuurhistorisch waardevolle duikers en sluizen in Zeeland

Tijdschrift voor
Waterstaatsgeschiedenis
25 (2016) 2, 59-71

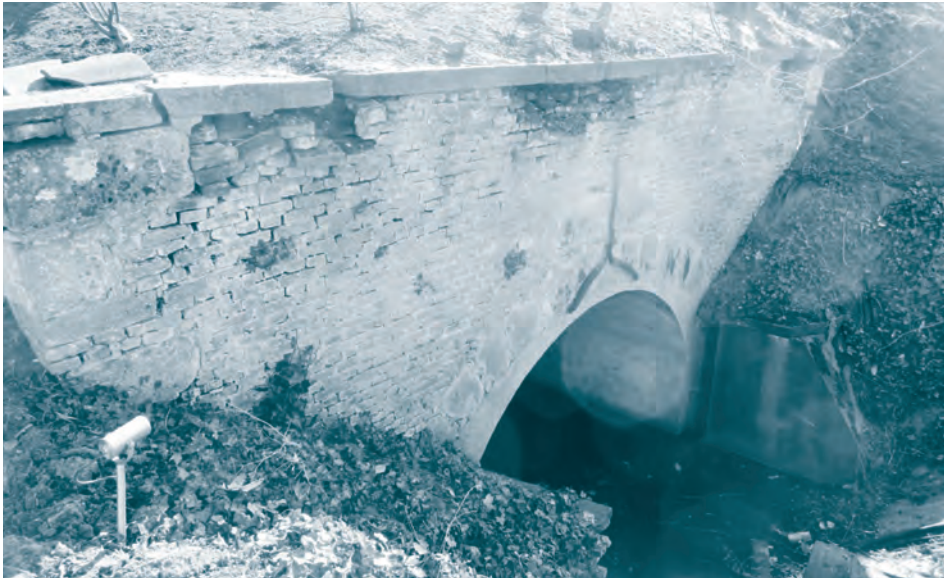
Afb. 8. Duiker in de kreek De Vogel bij Vogelfort.

De selectie van de bij voorkeur voor de toekomst te behouden duikers en sluisen omvat in ieder geval het hoogst gewaardeerde kunstwerk van iedere typologische hoofdsoort. Daarnaast moeten in de selectie in ieder geval als monument beschermde objecten en alle objecten met een zeer hoge prioritering worden opgenomen; deze objecten vormen samen de 'rode lijst' (wettelijk beschermde objecten) en 'oranje lijst' (zeer hoge waarde en alle hoogst gewaardeerde objecten per typologische hoofdsoort). De rode lijst omvat onder andere de Beaufortsluis bij Walsoorden, de sluis bij De Piet in Wolphaartsdijk en de Zwartenhoekse Zeesluis. Bekende kunstwerken op de oranje lijst zijn onder andere de uit 1697 daterende duiker in de kreek De Vogel bij Vogelfort in Hengstdijk en de sluis bij gemaal Zuidhoek in Zierikzee (afb. 8 en 9).

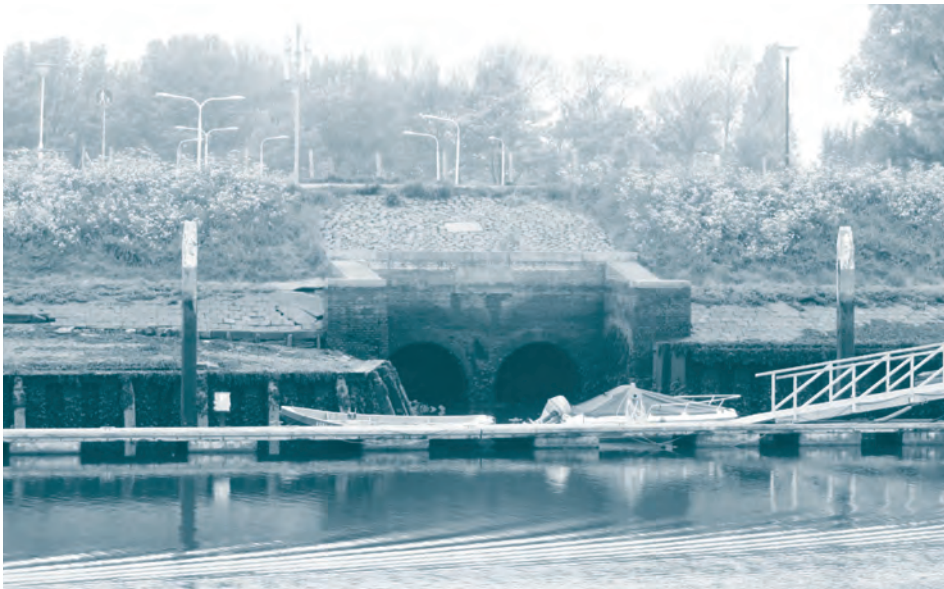
Afb. 9. Sluis Zuidhoek bij Zierikzee.

500.000 euro investeren in de restauratie van cultuurhistorische duikers en sluizen, te beginnen met de Beaufortsluis in Walsoorden, de sluis bij gemaal Zuidhoek in Zierikzee en de duiker aan de Meliskerkseweg in Meliskerke. De aanpak van de overige te restaureren objecten en een eventuele uitbreiding van de lijst zijn afhankelijk van geld dat hiervoor beschikbaar is en eventueel in de toekomst nog wordt vrijgemaakt (afb. 10).

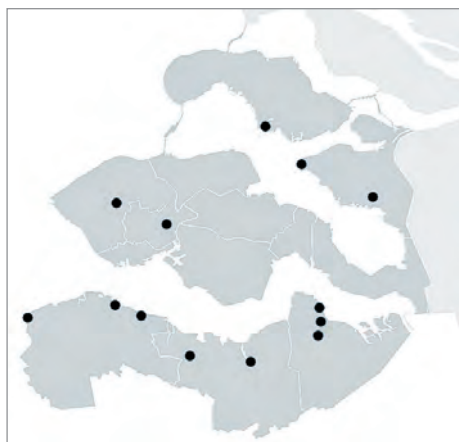
Afb. 10. Kaart met de locatie van de op korte termijn door het waterschap te herstellen objecten: De Beaufortsluis Walsoorden, Oud Zevenaardijk Sluiskil, Duiker Vogelfort Hengstdijk, Hoofdplaatseweg Hoofdplaat, Zuidhoeksluis Zierikzee, duiker Meliskerkseweg Meliskerke, Oudelandseweg Kloosterzande, Sluis Stavenisse, Zaagmolendijk Nieuw- en St. Joostland, Sluis Nummer één, Wachtsluis Poortvliet, Spuikomweg Bieruliet en Scheldestraat/Noorddijk Cadzand-Bad.

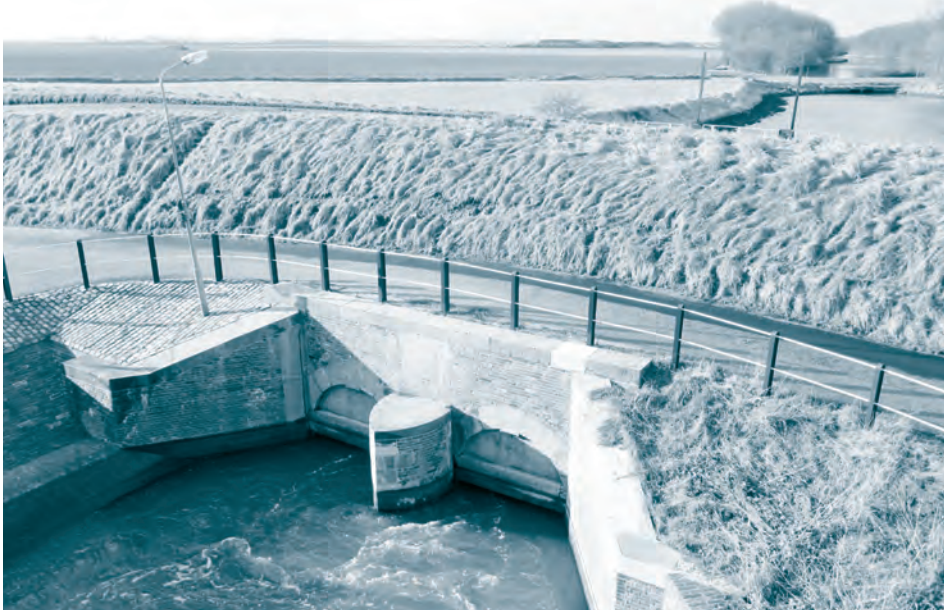
Afb. 11. Sluis de Piet bij Wolphaartsdijk.

De negen als Rijksmonument beschermde sluizen en duikers in Zeeland zijn de Beaufortsluis in Walsoorden, de sluis bij gemaal De Piet in Wolphaartsdijk (afb. 11), de uitwateringssluis bij de Oostersluis (schutsluis) in Veere, de duiker bij landhuis De Sprencq in Middelburg, de Zwartenhoekse Zeesluis, een drietal sluizen in de vesting Sluis en een sluis in de vesting Hulst. Daarnaast zijn de Blauwe sluis in Lapscheure en de Oudenburgse Zeesluis beschermd als Belgische Rijksmonumenten. Opvallend is dat de meeste van deze objecten hun bescherming niet ontleen aan hun intrinsieke cultuurhistorische waarde, maar aan het feit dat ze onderdeel uitmaken van een groter geheel waaraan bescherming is toegekend, zoals de genoemde vestingen. De conclusie kan niet anders zijn dan dat de als monument beschermde objecten op geen enkele wijze een representatief beeld van de in Zeeland gebouwde duikers en sluizen borgen.

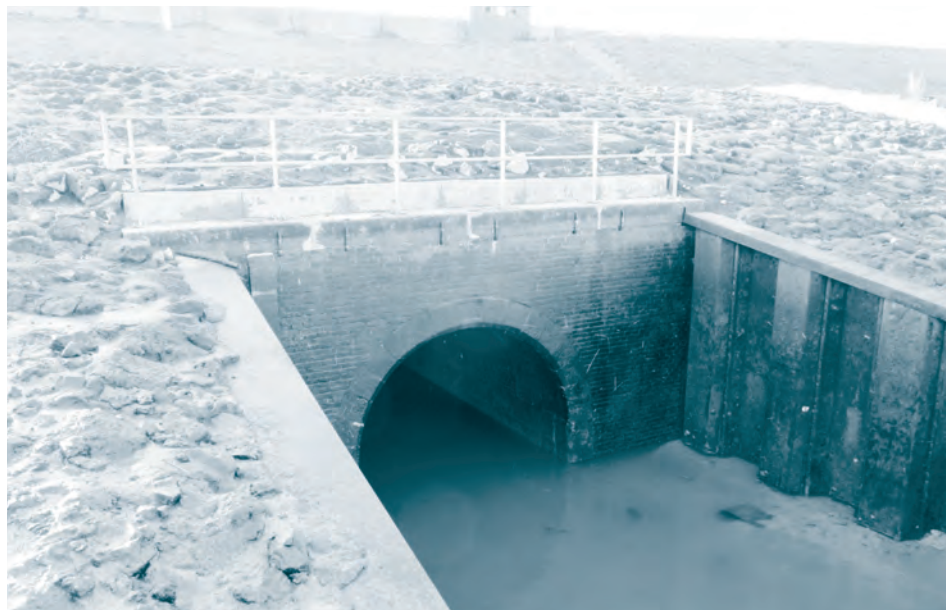
Afb. 12. Suatiesluis bij De Valle in Colijnsplaat.

Vaak ook bevinden met name sluizen zich op een locatie waar al meerdere generaties sluizen hen voorgingen. Een voorbeeld daarvan is de uitwateringssluis bij De Valle in Colijnsplaat (afb. 12). Op de huidige sluis is een gedenksteen geplaatst met het jaartal 1859. Van de sluis is ook een uit 1789 daterende tekening bewaard gebleven, die de nog altijd bestaande situatie vrijwel exact weergeeft. In het binnenhoofd van de sluis bevindt zich echter een tweede gedenksteen, waarop wordt gememoreerd dat de eerste steen van de sluis gelegd werd in het jaar 1757. En de kaarten uit de Atlas Visscher Roman uit 1655 tonen aan dat er daarvoor ook al een sluis op deze plaats was. Het is aannemelijk dat de eerste sluis alhier dateert uit de periode van de stichting van het huidige dorp Colijnsplaat omstreeks 1598, nadat het gehele eiland Noord-Beveland bij de St. Felixvloed van

1530 verloren was gegaan. In algemene zin is gebleken dat diverse van de nog bestaande oude sluisen dateren uit de periode van inpolderen van het gebied waarvoor zij de waterhuishouding reguleren. De huidige sluis van Colijnsplaat is overigens nog in een andere optiek een hele bijzondere: het is sinds de grootschalige aanpassing van de waterhuishouding in het kader van het Deltaplan één van de weinige nog resterende sluisen die onderhevig is aan de getijden.
