# De Sint-Elisabethsvloed en de onafwendbare teloorgang van de Grote Waard

GERRIT JAN SCHIERECK & PAUL VISSER

Waterstaatsgeschiedenis

30:1 (2021) 13-25

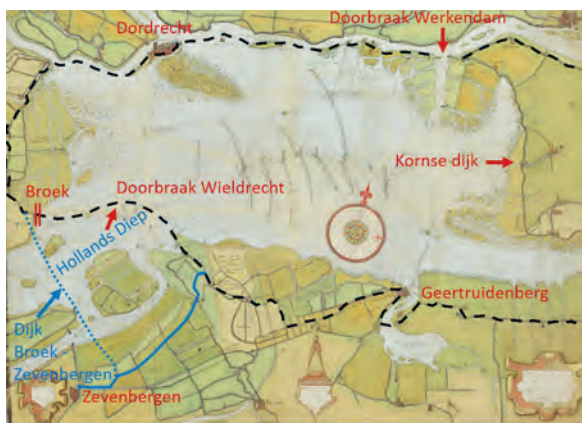
Afb. 7 Kaart van Pieter Sluyter uit 1560 met de doorbraak bij Werkendam. Nationaal Archief, 4.VTH, inv.nr. 1895.

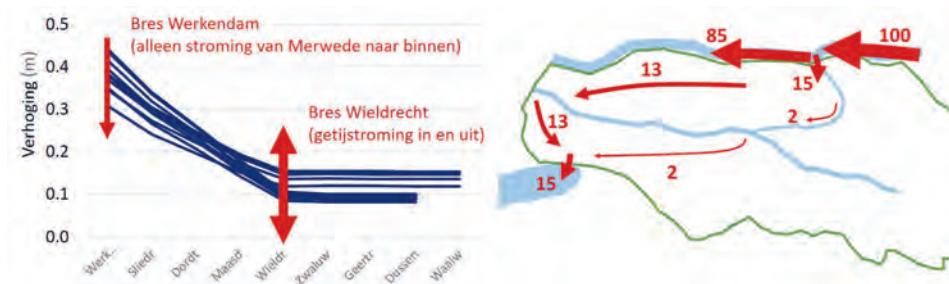
Afbeelding 8 links geeft de waterstandsverhoging ten opzichte van de inundatie uit afbeelding 6 (alleen gebruikmakend van de resultaten voor de bres bij Wieldrecht op GZ -1 m en GZ -2 m). Het nieuwe gat bij Werkendam heeft voor de veenzijde een verhoging van 10-15 cm tot gevolg, aan de kleizijde oplopend tot ongeveer 40 cm.

Afb. 8 De effecten van de doorbraak bij Werkendam.
